العمارة القديمة في سوريا جبل أريحا

تأليف
هوارد كروسي باتلر

العمارة القديمة في سوريا

جبل أريحا

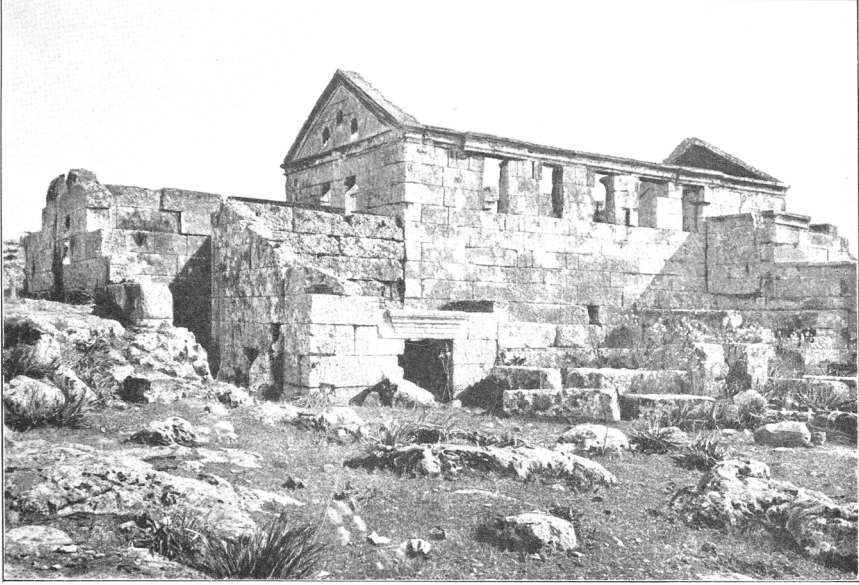
الشكل 135 سرجيلا، الحمام، المشهد من الزاوية الجنوبية الغربية

لمرور الخيول فيه بكل سهولة ويسر، وأعتقد أن هذا المدخل كان المدخل الأساسي للزبائن الذين كانوا يرتادون هذا الحمام ويأتون إليه على ظهور خيولهم من المدن المجاورة، وكانت خيولهم هذه تُصطحب إلى الغرفة (ج) للاغتناء بها. وفوق الغرفة (ج) كانت هناك غرفة مخصصة على الأرجح لإقامة القيم على الحمام، في حين أن إم دي فوجيه كان قد خصص غرفة الطابق الأرضي (ج) لهذا الغرض. أما (د) فيعتقد إم دي فوجيه أنها كانت مخصصة لغرفة المرجل، لكنها كانت باعتقادي المكان الرئيس لتحضيرات ما قبل الاستحمام، وذلك لاحتوائها على ثلاثة مداخل إضافة إلى الباب الذي يصل بينها وبين غرفة الاستحمام الأولى. كما تميزت بوابتها الخارجية بفخامتها ونحفتها المزدانة بالنقوش. أما غرفة المرجل فكانت، في تقديري، في مكان مجاور للغرفة (د)، وربما في غرفة ما تحت سطح الأرض، إلا أنه لا يمكن تحديد موقعها بدقة بدون اللجوء إلى عمليات الحفر والتنقيب. كما أنه من غير المنطقي اضطراب النزلاء للمرور من غرفة المرجل للوصول إلى الغرفة الأولى من غرف الاستحمام. وإلى الشرق من الغرفة (د) تأتي الغرفة الكبيرة (هـ) والتي أطلق عليها إم دي فوجيه في كتابه اسم "مغطس الماء الحار". ولكنها الغرفة الأكبر في الحمام من جهة الغرب، ولذلك فقد كانت على الأرجح غرفة الحمام الفاتر "الوسطاني"، والمعروفة عموماً بمجمها الكبير وتوضع عادة قبل غرفة الحمام الساخن، لا سيما أنها كانت مغطاة بسقف خشبي مائل. وإلى جانب هذه الغرفة من الشرق توجد الغرفة (و)، وتصل مساحتها إلى حوالي 2 × 4 م، وهي أصغر من كلٍّ من الغرفتين السابقتين (د) و(هـ)، ولكنها أكبر من كلٍّ من الغرفتين اللاحقتين (ز) و(ح). ويصنف إم دي فوجيه هذه الغرفة مع الغرف الثلاث الصغيرة والمقصورات الضيقة الموجودة في أقصى شرق الحمام تحت مسمى حمام البخار. ولكني أفضل أن أدعو هذه الغرفة بغرفة الماء الحار أو "الجواني"؛ إذ تتميز بجدار سميك يفصلها عن الغرفة الشمالية الكبيرة، يعادل ضعف سماكة جدرانها الأخرى، وسقف من ألواح حجرية متراسة من الحجر الجيري الأبيض. وبذلك تعد (و) الغرفة الأمثل لمجاورة المرجل، والذي يحتمل أنه كان في قبوٍ تحته. ويتخلل الزاوية الجنوبية الشرقية من هذه الغرفة مدخل ضيق يؤدي إلى الغرفة المربعة الصغيرة (ز) والتي تحتوي في جنوبها على حنية صغيرة، وفي شرقها على مدخل ضيق يصلها مع حجرة مستطيلة صغيرة. وقد سقفت الغرفة المربعة والحجرة المستطيلة كليهما بألواح حجرية، بينما سقفت الحنية الصغيرة بنصف قبة نحتت من قطعة حجرية واحدة؛ وكانت هذه الأسقف جميعها منخفضة للغاية. إن تزويد الغرفتين (و) و(ز) مع الخلوطين الصغيرتين بأسقف حجرية هو باعتقادي أكبر دليل على أن هاتين الغرفتين كانتا مخصصتين لحمام الماء الحار وحمام البخار، لأن الأسقف الخشبية في مثل هذه الغرف غير مؤهلة للحفاظ على الحرارة في داخلها وسوف تلى وتناكل خلال فترة وجيزة من الزمن. وهذا ما دفعني إلى تسمية الغرفة (ز) مع خلوتها المنحنية والمربعة بحمام البخار. وبالانتقال إلى الغرفة المربعة الصغيرة (ح) فإن لها سقفًا

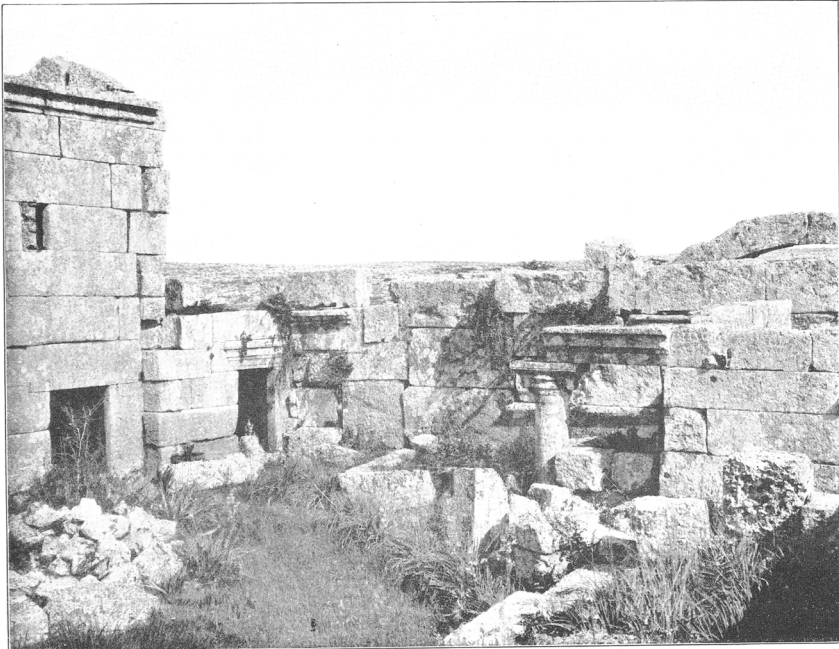
الشكل 144 سرجيلا، المنزل (10)، الزاوية الشمالية الغربية من الفناء

يصنّف هذان المنزلان تحت خانة المنازل الصغيرة في سرجيلا؛ ومع ذلك يعد المنزل (10) فيلا صغيرة متكاملة بحد ذاتها (الشكل 144) تتألف من فناء صغير تحيط به غرف من جهته الشمالية والغربية ونصف جهته الجنوبية. ففي شمال الفناء غرفتان كبيرتان مقنطرتان من طابق واحد فقط، لهما رواق أمامي ينتهي بغرفة مربعة من جهته الشرقية (الشكل 145). وإلى الغرب من هذا الفناء ثلاث غرف تفضي إحداها إلى النهاية الغربية من رواق القسم السكني الشمالي، في حين تشكل الغرفة الوسطى نوعاً من أنواع المداخل البرجية وتعلوها غرفة لإقامة الحاجب. أما في الجهة الجنوبية من الفناء، فلا يوجد سوى مدخل متصل بدلهيز يقع بمحاذاة غرفة ضيقة صغيرة. وتسم تفاصيل هذا المنزل ببساطتها الشديدة، وتتمتع أعمدة رواقها بطراز مماثل لأعمدة رواق "المقهى"، وما يزال أحد هذه الأعمدة قائماً في مكانه الأصلي (الشكل 144). ومن المرجح أن تاريخ المنزل (10) والمنزل (11) يرجع إلى الفترة الزمنية ذاتها والتي تقدر بالربع الأخير من القرن الخامس للميلاد.

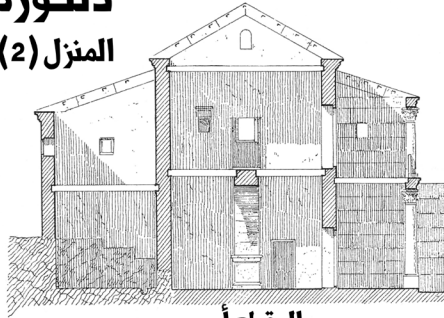
المقطع أ-ب

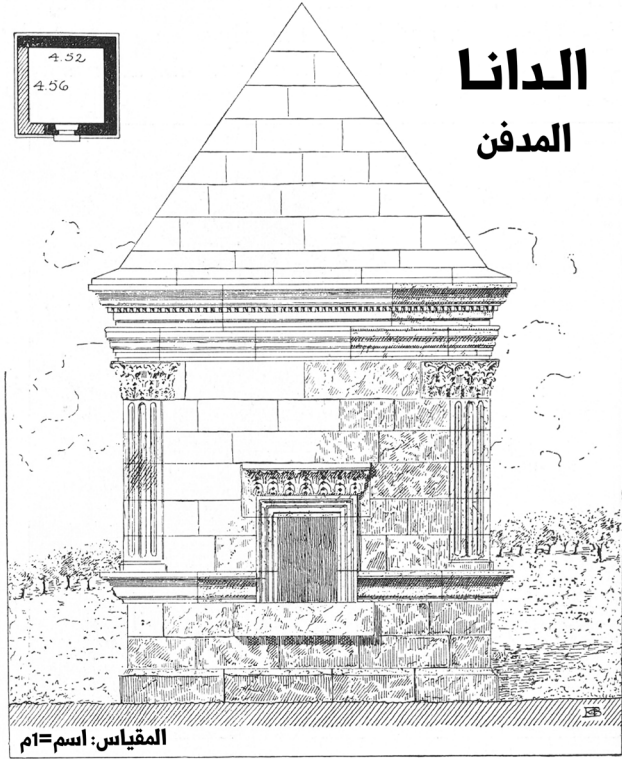
الشكل 162

تفاصيله من المدفن الهرمي الرائع الواقع في الجوار، كما أنه لم يحالفه الحظ في الحفاظ على شكله. ويصل طول كل ضلع من أضلاع حجرة الدفن فيه إلى حوالي 4.50 متراً من الداخل (الشكل 162)؛ وتعرض واجهته الأمامية منصة يتوجها قالب شديد البروز، ينتصب عليها هيكل يبلغ ارتفاعه حوالي 4.40 متراً حتى قمة الكورنيش، ثم يأتي فوقه هرم يزيد ارتفاعه على أربعة أمتار. وكان كل وجه من أوجه الجزء المكعب فيه يزدان بقوالب عند قاعدته، ودعامات ركنية محززة بالأخاديد تعلوها تيجان كورنثية، وعنصر حمّال وكورنيش مسنن. وتمتد قنوات الدعامات الركنية بشكل غير مألوف؛ إذ تتألف من ثلاثة أخاديد كان الأوسط منها مجوّفاً، في حين نحتت داخل الاثنين الآخرين حلية على شكل جبل بيضوي، في منتصفه شق عميق. وفوق الدعامات الركنية الوحيدة الباقية في مكانها الأصلي في هذا المدفن، هناك تاج يتميز بمنحواته الدقيقة وتناسق أبعاد أوراق الأقتنة المنحوتة عليه، لكنه كان أعرض بكثير من الدعامات الموجودة تحته مما يعطي انطباعاً أنه صنع لغرض آخر. وبالانتقال إلى العنصر الحمال فهو يتألف من الأسفل إلى الأعلى من ثلاثة أسرطة ضيقة، فوقها تاج مقعر ومحزب بشريط ضيق، وفوقه حلية مستقيمة المقطع تتوجها حلية بيضوية ولكتنا الحليتين العرض نفسه تقريباً. إن هذه القوالب تتميز بمقاطع نادرة الوجود في جبل

أريحا، ولكنها تذكّرنا بالمقاطع الرائجة في العناصر الجمّالة التي تزين المدافن المنتشرة في المنطقة الشرقية من هنا، على غرار مدافن معرّاة والغدفة⁶⁰. وأخيراً، يحتوي الكورنيش على حليتين عريضتين مستقيمتي المقطع تتوضعان أسفل شريط ضيق مسنّن، والذي تعلوه حلية مقعرة من الأعلى ومحدبة من الأسفل محززة بالأشرطة تمتاز ببروزها الشديد. ويقع مدخل المدفن في جداره الشمالي، وهو مؤطر بقوالب أنيقة أضيف إليها تاج مسطح وطويل مزخرف أيضاً بمنحوتات دقيقة من أوراق الأفتنة الشاقولية.

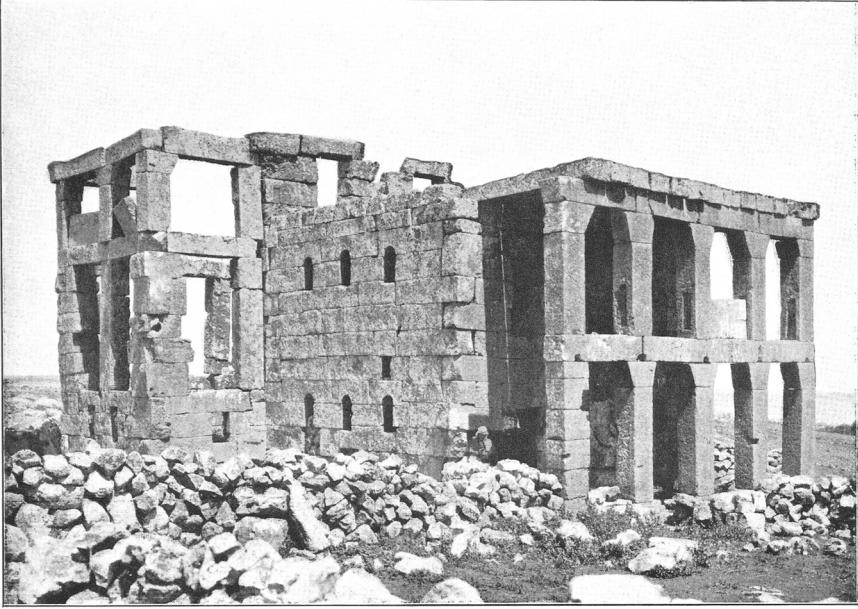
الشكل 163 قصر البنات، بالقرب من الدانا، المشهد من الجنوب الغربي

إن الاسم العربي الذي يعرف به هذا القصر يعد من الأسماء الشائعة في سوريا، ويطلق عادة على المباني وليس على المواقع، لا سيما المباني المنزوية؛ وغالباً ما يشير معناه باللغة الإنكليزية "Castle of the Virgins" "قلعة العذارى" إلى افتراض أن الآثار التي تحمل هذا الاسم كانت ذات يوم أديرة للراهبات. وربما كان هذا العرف السائد صحيحاً في حالات معينة، ولكنه قد يخطئ في حالات أخرى. ففي مثالنا الحالي، يبدو من المستبعد تماماً أن يكون هذا المبنى في الأصل ديراً أو مبنى دينياً من أي نوع من الأنواع، ويقع المبنى الأثري هذا بجانب طريق قديم كان يربط قرية الدانا مع الهضاب الواقعة إلى الشمال الغربي منها، وهو لا يبعد فعلياً سوى بضع دقائق عنها، وكاد يكون على مرأى من القبر الهرمي لولا وجود ربوة تبرز في منتصف المسافة بينهما. وللمبنى مخططٌ ذو شكل غير منتظم (الرسم التوضيحي رقم 13)؛ ففي جنوبه رواق من طابقتين قائم على خمس دعامات، تتصل به من جهة الغرب غرفة ضيقة وطويلة ربما كانت بمثابة ممر المدخل، وعلى يمين المر بوابة تفضي إلى غرفةٍ أوسع لها الطول نفسه. وفي الجدار الشرقي لهذه الغرفة قوس يؤدي إلى غرفةٍ مستطيلةٍ صغيرة تبرز إلى الخارج من الجدار الشرقي للمبنى. وإلى الشمال من هاتين الغرفتين المذكورتين للتوجانح من ثلاث غرف ويشكل معهما نحو الغرب شكل الحرف L. وقد بنيت هذه الغرف الثلاث على مستوى أرضٍ أكثر انخفاضاً من الأرض التي بنيت عليها بقية أجزاء المبنى؛ وكانت الغرفة الوسطى منها عبارة عن ممر في جنوبه عدة درجات ومدخل يؤدي إلى المدخل الجنوبي الرئيس للقصر وفي شماله مدخل يفضي إلى الخارج. وهناك أقبية عميقة أو خزانات محفورة في الصخر الصلب تحت كلٍّ من الرواق والغرفة الكبيرة في المبنى، حيث كان الجدار الفاصل بينهما مصنوعاً من الصخور الطبيعية. ورُصفت أرضية الرواق وممر المدخل ببلاطات طويلة، بينما كانت أرضية الغرفة الكبيرة مصنوعة من الخشب وقد اندثرت الآن. أما الغرفة الصغيرة البارزة إلى الخارج من جهة الشرق فيعلوها سطح جملوني مزدوج الميول مصنوع من بلاطات حجرية تراكبت مع بعضها البعض بدقة تامة، وقد رُصفت أرضيتها ببلاطات حجرية أيضاً. وبالاتقال إلى الطابق الثاني من هذا المبنى نجد غرفتين فقط: غرفة فوق الغرفة الكبيرة والأخرى فوق ممر المدخل. ولهذا الطابق أيضاً شرفتان: شرفة فوق الرواق الجنوبي، وأخرى مكشوفة وكبيرة تشغل المساحة بأكملها فوق الغرف الشمالية الثلاث وترتكز على دعامات مربعة وطويلة، ويحدها متراس من البلاطات المستوية البسيطة. وقد سقفت الغرفة الضيقة فوق ممر المدخل والشرفة كليهما ببلاطات حجرية. لقد حافظت هذه الأجزاء المذكورة من المبنى على شكلها على أكل وجهه، ولم تستلزم إجراء أي ترميم يذكر؛ إلا أن الفحص الدقيق للمبنى كشف لنا عن وجود أجزاءٍ أخرى مدمرة يمكن مشاهدتها بوضوح في صورتني (الشكلين 163 و164)؛

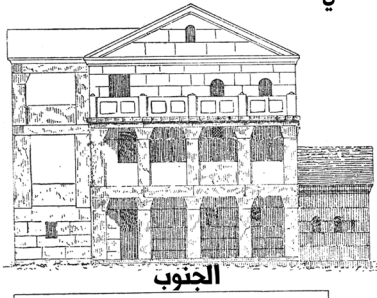
ترميم الواجهات

الجنوب

الشرق

الغرب

المقطع أ-ب

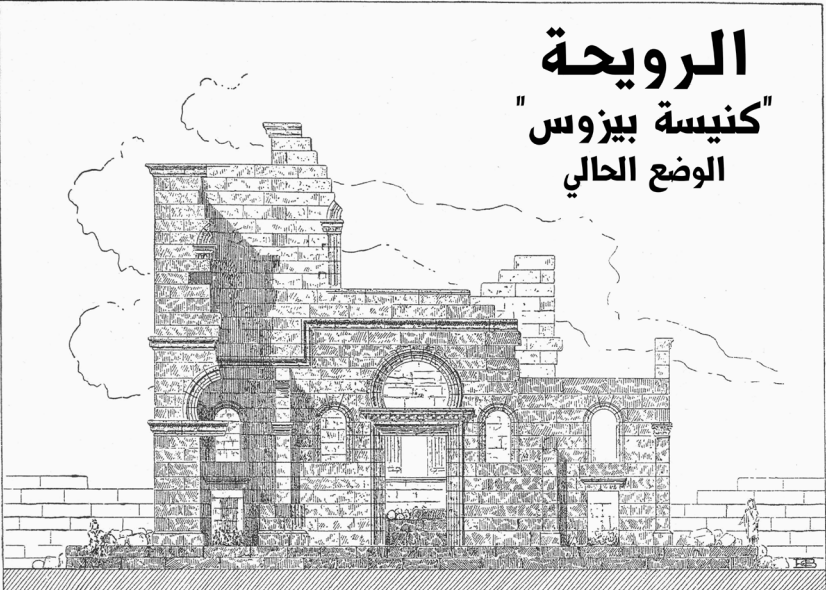
القسم ب، الرسم التوضيحي رقم 15

الرويحة "كنيسة بيزوس" الوضع الحالي

الواجهة الغربية

الجهة الشرقية

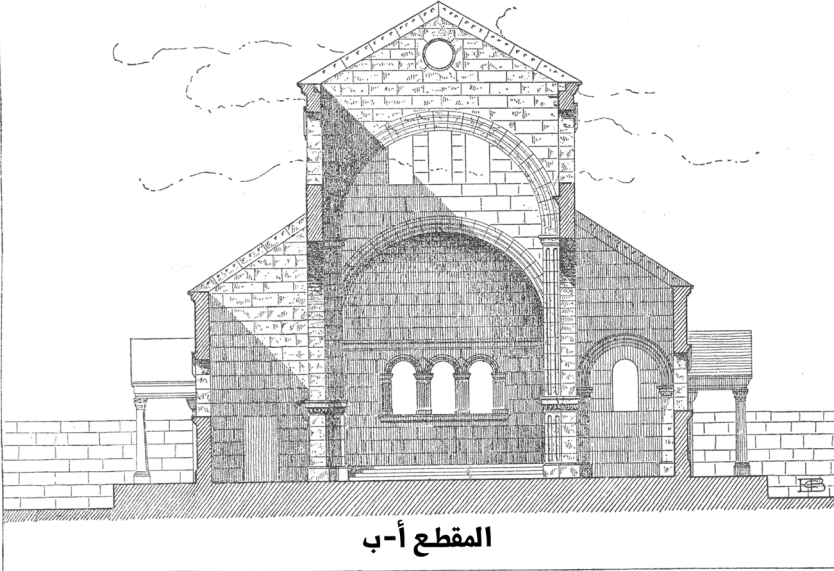
القسم ب، الرسم التوضيحي رقم 16

مع الترميم

الواجهة الغربية

المقطع أ-ب
